Análise de um Patch Panel

6 Ago 2012
Fabio Montoro

Este artigo descreve a análise realizada em uma remessa de 10 peças de painéis que apresentaram indícios de oxidação nos contatos.

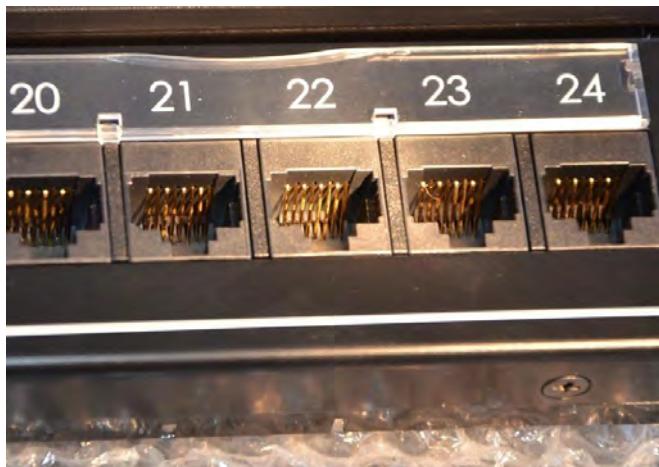
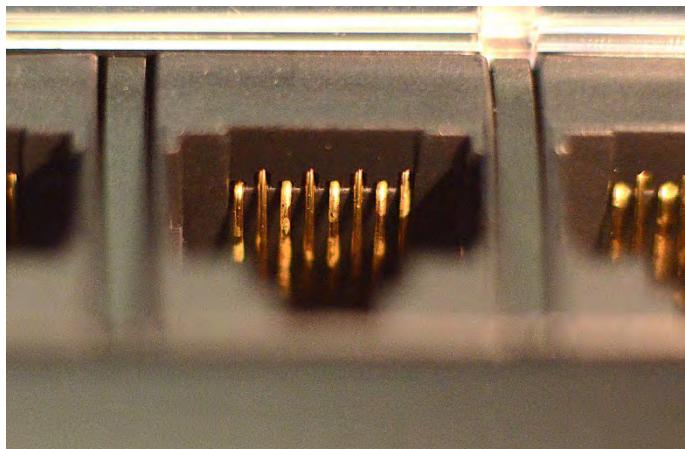
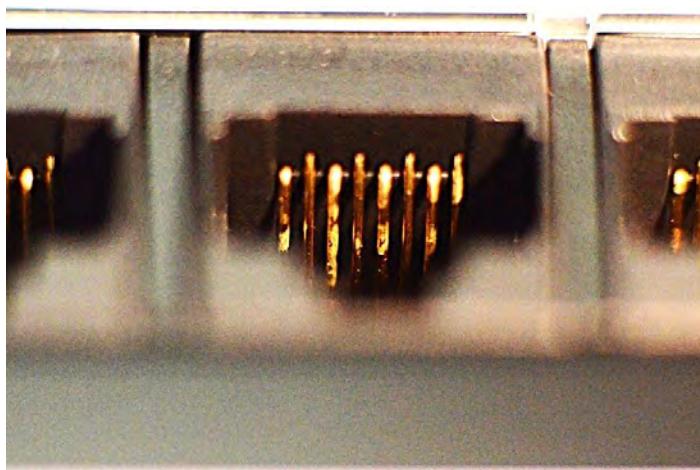
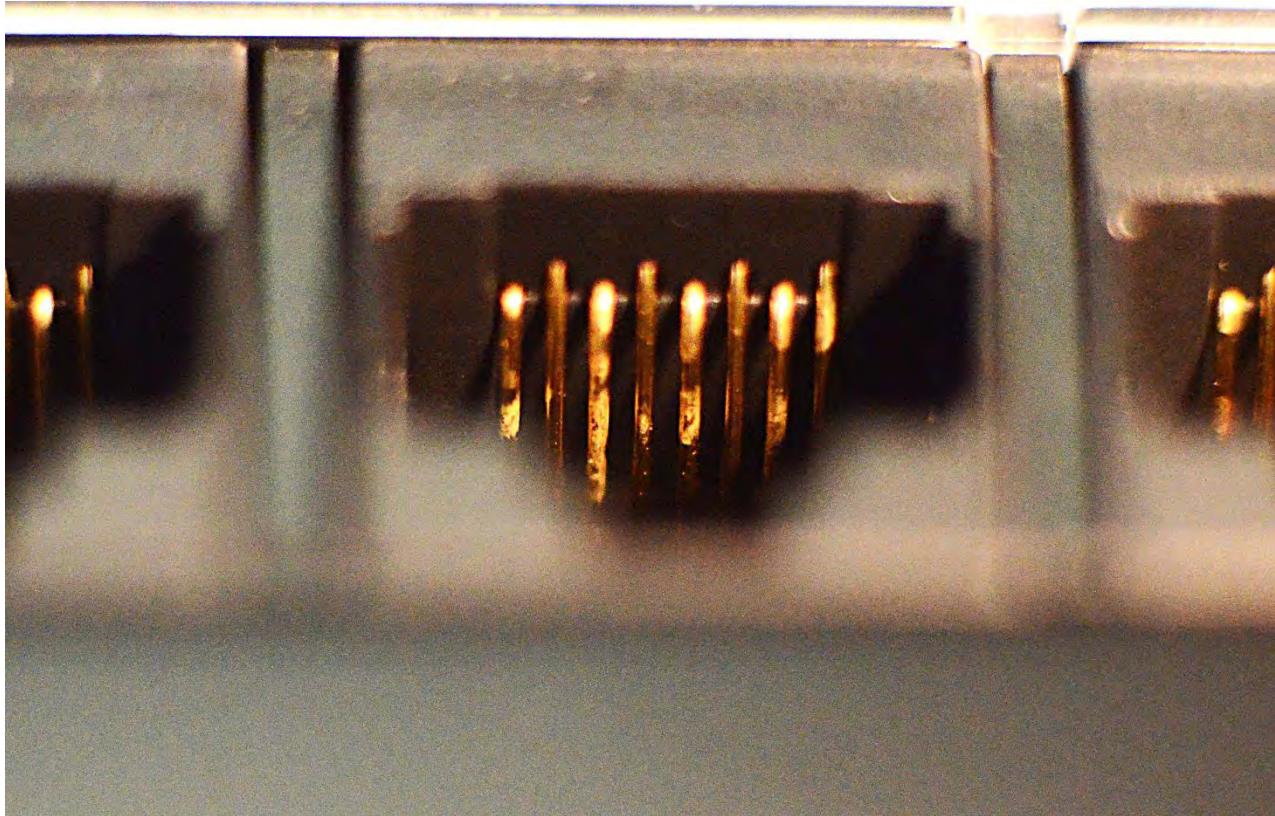
Painel sendo analisado

A análise realizada serve de alerta. Demonstrou que os painéis são inadequados para uso, seja profissional ou residencial, em função das oxidações dos contatos supostamente dourados conforme a norma. A oxidação pode indicar que o banho de ouro nos contatos foi inadequado.

Tal situação trará problemas de mal contato com os cordões de manobra, gerando problemas intermitentes ou paradas completas na operação do enlace.

É conveniente fazer uma avaliação, mesmo que simples como esta, a fim de evitar um grande problema mais adiante, depois que os painéis foram conectorizados aos cabos. Imagine desmontar 24 conexões Punch-down e refazer tudo em um novo painel!
